武汉地铁某车站基坑开挖降水影响研究

廖利钊 周翔宇 刘宝林 周迎

【摘 要】地铁车站深基坑开挖降水是地铁工程施工过程中的一个重要组成部分,而地铁车站的施工地点一般位于人流量较多的区域,且基坑降水往往会对周边环境带来恶劣影响,故需对基坑降水进行一定的研究分析。本文以武汉轨道交通六号线某车站为依托,运用实际监测数据,说明基坑降水过程中,基坑周边建筑物沉降和围护结构变形的变化规律,得出的主要结论有:1)坑外降水作用对周边建筑物的影响远远大于坑内降水作用;2)坑外降水作用可以一定程度的减少基坑外侧的主动土压力,进而减小其周围护结构的变形量;3)土质条件和基坑降水状况会对围护结构的变形产生很大影响

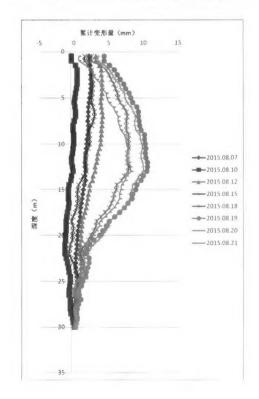
图 6 CX01 测斜点在架设坑外降水井 前后时序曲线图

通过图 6 对比发现,CX01 测斜点的测斜距离的变化不大,在开始进行坑外降水之后,起先测斜速率变化较大,而后慢慢稳定下来,最后坑外降水停止后,仍然没有超过预警值,变化较小,具体原因是:CX01 点与坑外降水井的位置关系,其位于第二十仓的右端头,端头一般均会架设钢角撑,且一般角撑的架设比对撑要及时;坑外降水沿着基坑纵向,CX01 所处的端头地连墙与基坑方向纵向垂直,故由坑外降水带来的直接影响相对于与坑外降水井最近的地连墙要小,故其变形比较稳定。
